B E R I C H T

Über die Tätigkeit der Holsteiner Gas-Gesellschaft mbH zur  
Lokalisierung von Gasemissionen und Durchführung von Abdichtungs-  
maßnahmen an 18 Gebäuden in Barsbüttel, ehemalige Deponie 78.

Tätigkeitszeitraum: 9.3.1987 - 6.4.1987.

Auftraggeber: KREIS STORMARN  
DER KREISAUSSCHUSS  
- Umweltamt -

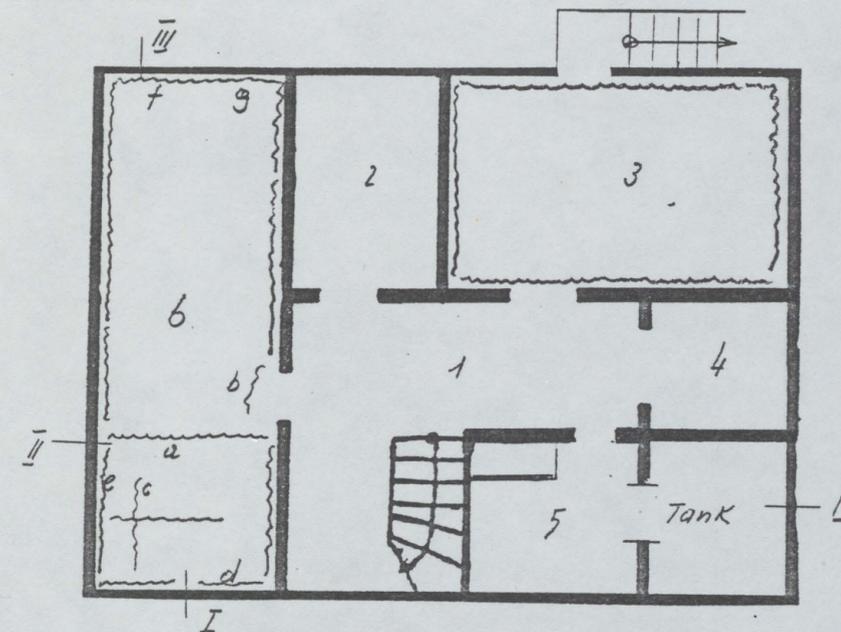
Grundriss Keller:

Fußbodenriß c in Raum 6 = 1 % UEG

Fuge Fußboden/Wand in Raum 6

Punkt d = 7 % UEG

Punkt e = 18 % UEG

10 cm vor Fuge e = 4 % UEG

Vertikalriß IV an Außenwand des Tankraumes = 13 % UEG

Bemerkungen:  
Erforderliche Reparaturen: Raum 6: Fußbodenrisse und Fugen Fußboden / Wand a-g Vertikalrisse an Außenwänden I, II, III.  
Raum 3: Fuge Fußboden / Wand umlaufend.  
Raum 5: Fußbodenriß quer zum Eingang  
Wandriß an Außenwand in Tankraum IV.

Reparaturen durchgeführt am: 11.3.87  
Kontrolliert am 11.3.87, keine Deponiegasimmissionen mehr festgestellt.

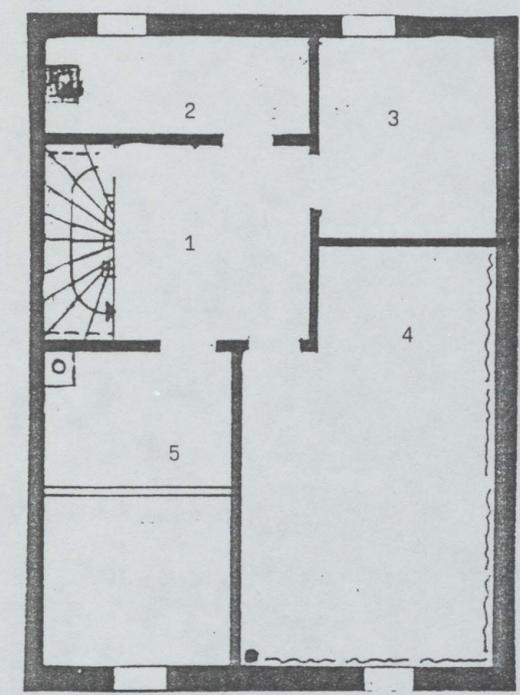
Grundriss Keller:

Heizungsrohr-Durchgang Fußboden 25 % UEG.  
Hinter der Fußleiste 7 % UEG.

Durchzuführende Reparaturen: Raum 4: Heizungsrohr am Fußboden abdichten. Fußleiste an Außenwänden abnehmen, Fuge dichten und Leiste wieder ansetzen.

Reparatur durchgeführt am : 10.3.87

Kontrolliert am 11.3.87, keine Deponiegasimmissionen mehr festgestellt.

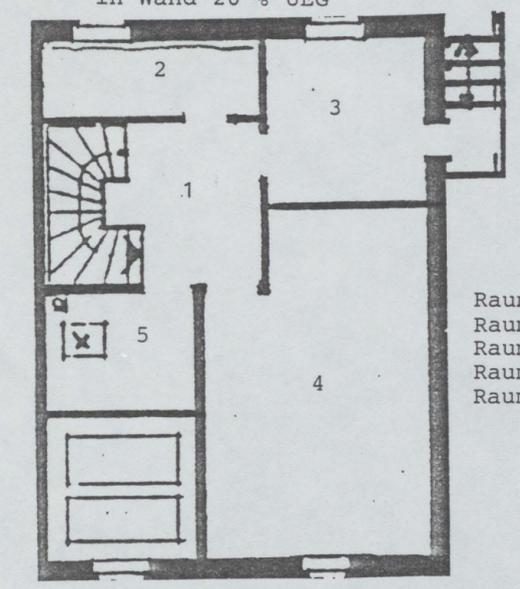
Grundriss Keller:

in Wand 20 % UEG

CH <sub>4</sub>	CO <sub>2</sub>
Raum 1 =	0	< 0,05
Raum 2 =	9	0,25
Raum 3 =	0	< 0,05
Raum 4 =	0	< 0,05
Raum 5 =	0	< 0,05

Erforderliche Maßnahmen: In Raum 2 die Fugen der Außenwand bis in 1,25 m Höhe abdichten. Rohrdurchgänge dauerelastisch dichten.

Reparatur durchgeführt am: 3.4.87

Kontrolliert am 6.4.87, keine Deponiegasimmissionen mehr festgestellt.

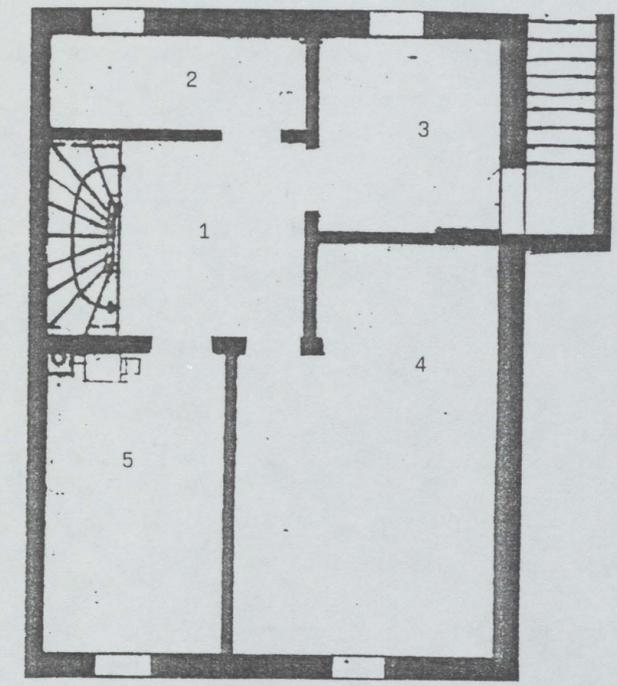
Grundriss Keller:

Bemerkungen: Raum 5, Heizung: alle Wanddurchführungen geprüft,  
keine Anzeige.  
Reparaturen zur Zeit nicht erforderlich.

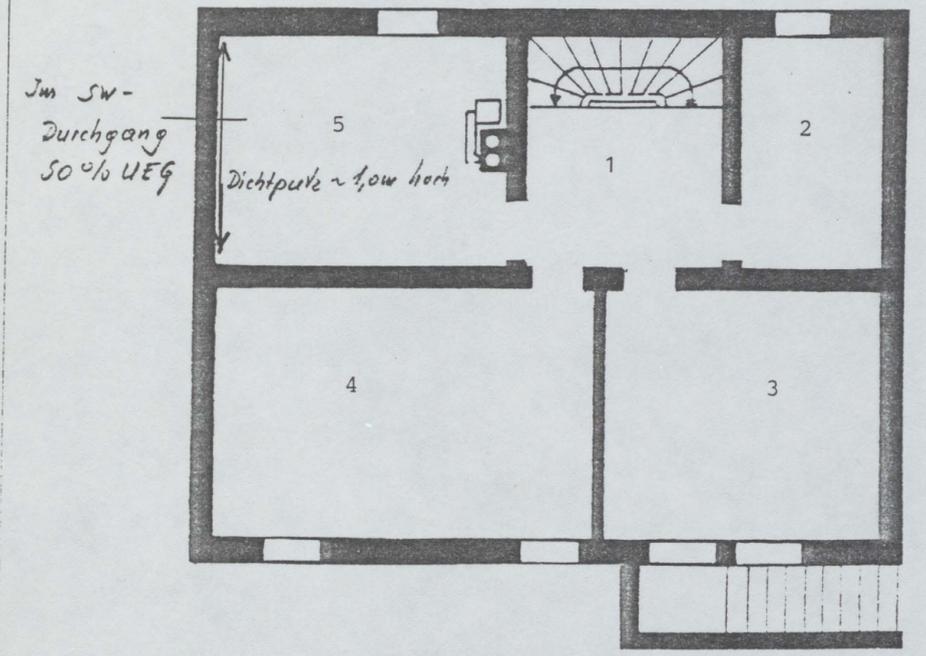
Grundriss Keller:

Im Falle der Untersuchungs-Nr. HGG 116, Haus Tietjen, Erlening 17 trat nach Herstellung von Rohreingangsdichtung und Wandputz innerhalb von 24 Stunden ein Vertikalriß in der neuen Putzfläche auf.

Dieser Riß wurde mit 2-Komponenten-Epoxidharz nachgedichtet und die gesamte Putzfläche mit dem hochelastischen und filmbildenden WEBAC-Epoxidharz zweimal gestrichen, dabei wurde Quarzsand eingestreut.
