Südwest-Kirchhof Stahnsdorf Urnenhain

AUFTRAGGEBER	
OBJEKT	Südwest-Kirchhof Stahnsdorf/ Urnenhain
PROJEKT	
BEARBEITUNG	, Hortec GbR Karl-Schrader-Str. 7-8, 10781 Berlin
VERMESSUNG/ZEICHNUNG	B. Schubert, Am Bruch 6, 15827 Blankenfelde Tel 03379-320752, eMail vcad@gmx.de
MASSTAB	DATUM
1 : 500	14.03.2001

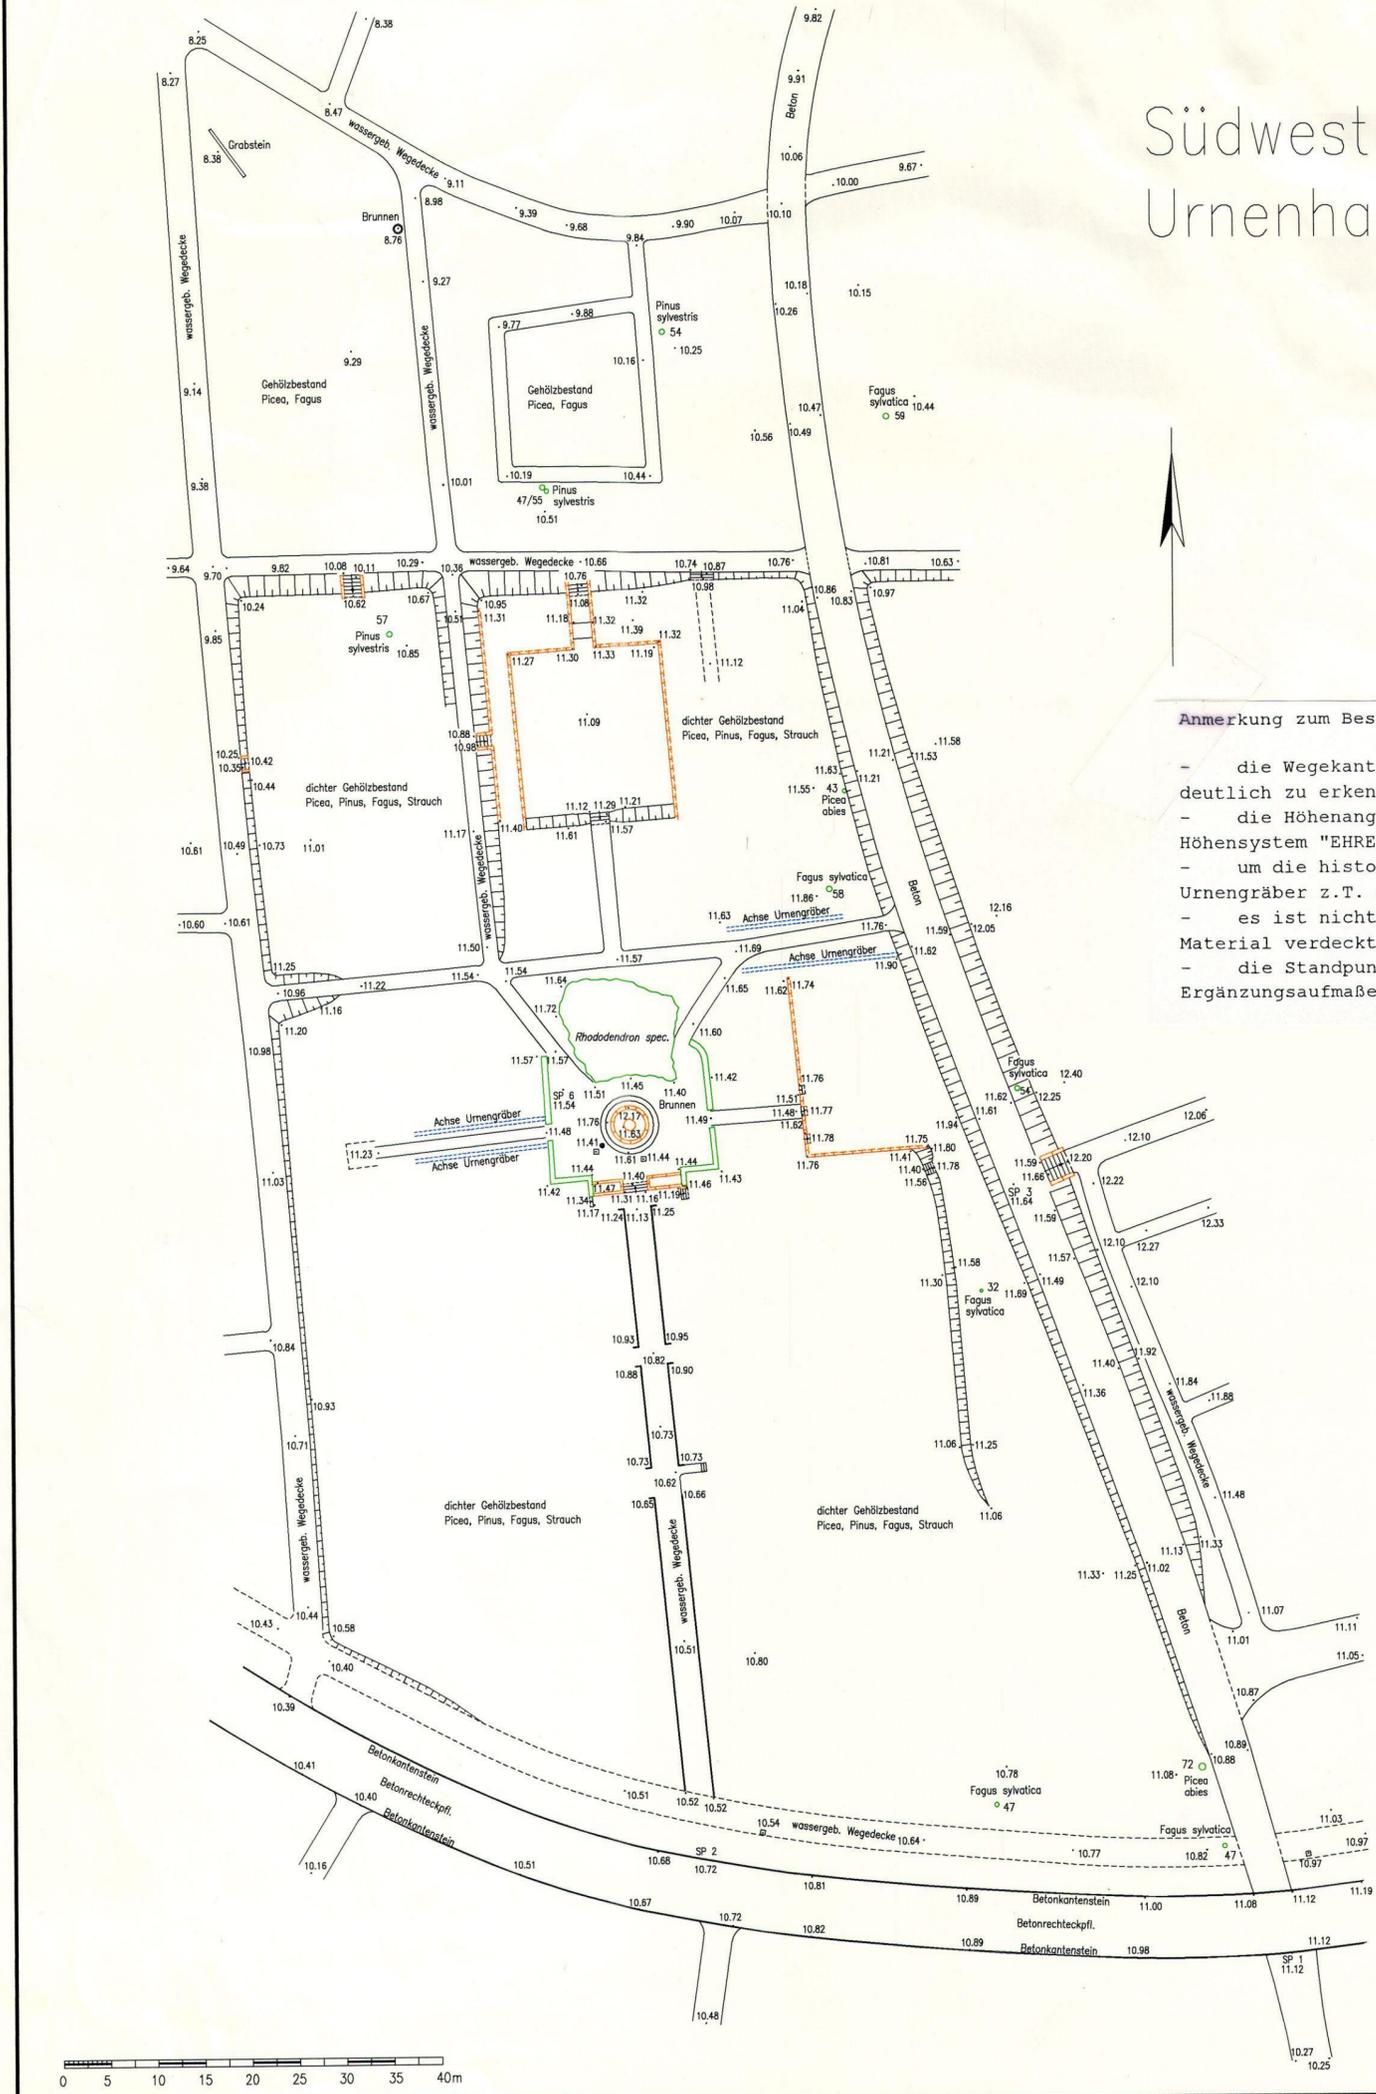
Anmerkung zum Bestand:

- die Wegekanten sind - soweit keine Kantensteine eingebaut wurden nicht deutlich zu erkennen - gestrichet sind Wege mit sehr wagem Verlauf
- die Höhenangaben sind (lt. Absprache) lokale Höhen, sind aber mit dem Höhensystem "EHRENHAIN" stimmig
- um die historischen Wegeachsen ggf. zu finden, sind die Kanten der Urnengräber z.T. aufgenommen worden (blau gestrichelt)
- es ist nicht sicher, ob in den dicht bewachsenen Zonen noch historisches Material verdeckt ist
- die Standpunkte sollten, falls möglich, für ev. Absteckung, Ergänzungsaufmaße und Höhenholung erhalten werden.

- Stützmauer
- Abdeckung Schieber
- SP 3 10.64 · Standpunkt (Nagel)

- alle Höhenangaben sind lokale Höhen -
