| OBJEKT | Südwest-Kirchhof Stahnsdorf/ Ehrenhain |
| MASSSTAB | 1 : 1000 |
| DATUM | 24.01.2001 |

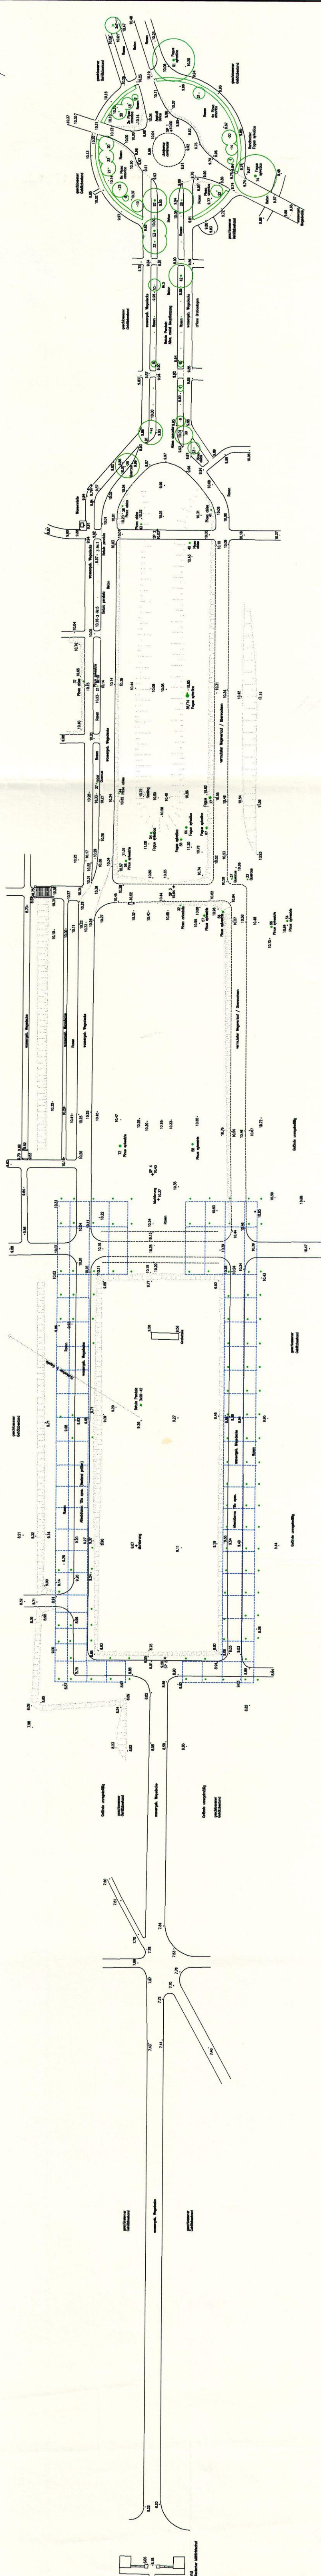
- die Wegekanten sind von den Befahrungskanten stellenweise nicht klar zu unterscheiden
- die Höhenangaben sind (lt. Absprache) lokale Höhen, keine amtlichen NN oder NH-Höhen
- die Abstände der Bäume der Lindenallee im Neuen Ehrenhain differiert ca. 5, 5 m bis 8,0 m in der ost-west-Achse!
- genauer Belagswechsel wegen Frost nicht prüfbar
- das Höhenprofil der angrenzenden Bereiche ist zum Teil sehr unregelmäßig
- die Standpunkte sind, falls möglich, für ev. Absteckung, Ergänzungsaufmaße und Höhenholung zu erhalten (Nägel im Stubbenholz)
